1. JUNI 2016

ORIENTERING OM FLYVEHAVARIKOMMISSIONENS RAPPORT OM F-16 HAVARIET VED RØMØ.

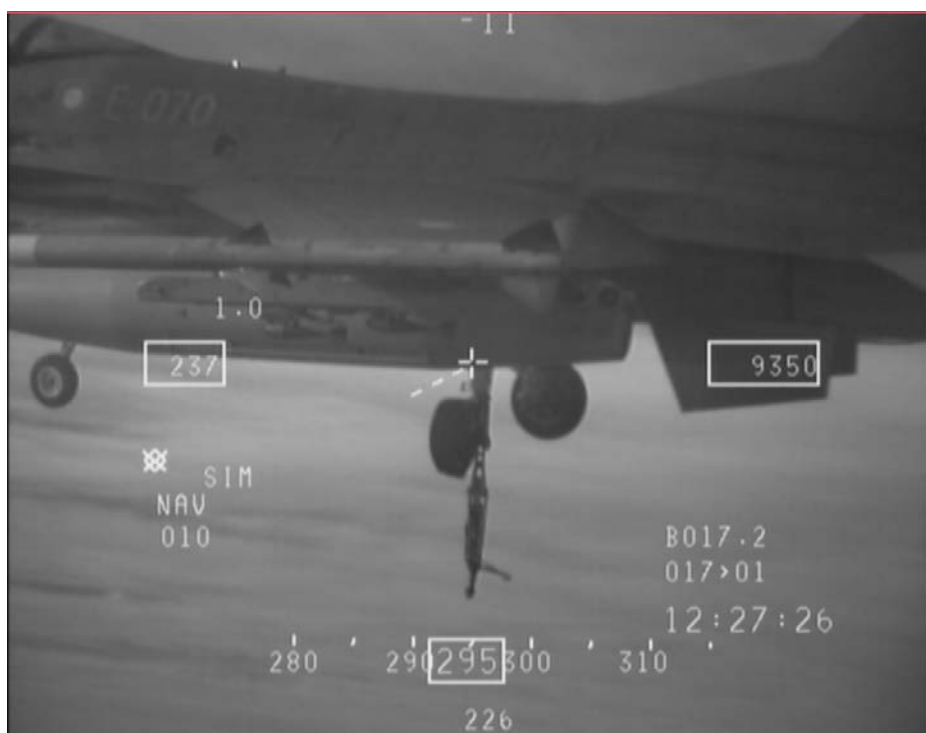
Nr. 1 kunne informere om, at det sprængte venstre hovedhjul stod på tværs (90 grader på flyveretningen), og at der hang noget, der lignede en slange, en halv meter under landingshjulet.

Billede fra Nr. 1 hjelmkamera: Venstre hovedhjul roteret 90 grader og med drag brace hængende stift under hjulet.

Idet flyet lettede, faldt drag brace ned under flyet, og hjulet drejede 90 grader, så det stod på tværs af flyveretningen. Drejningen på 90 grader er en naturlig position, når drag brace ikke længere støtter hjulophæng. Der skulle derfor ikke ydre påvirkninger til at dreje hjulophæng, ligesom positionen var stabil.

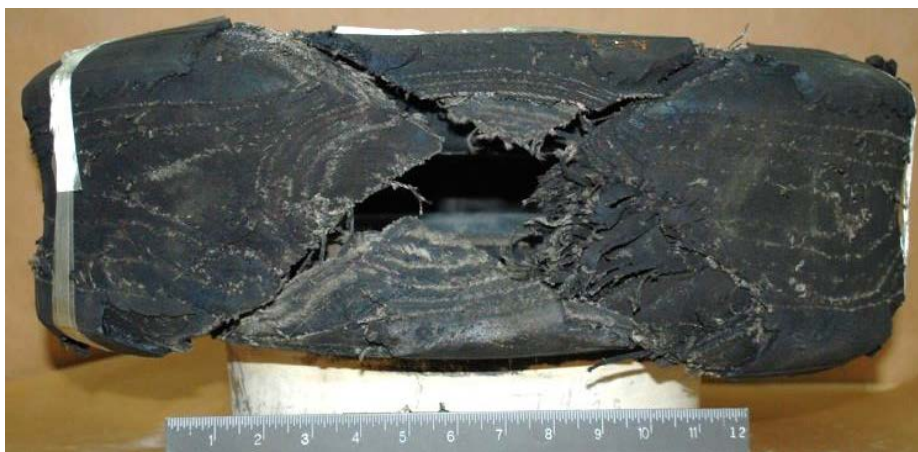
Undersøgelserne viste et flat spot, hvor dækket var slidt 3-4 lag igennem det maksimalt tilladte røde, 9. lag.

Flat spot havde en udstrækning på 13 x 19 centimeter. Under flat spot var der 4 lag tilbage af dækket.

Der er på dækresterne tydelige indikationer på, at dækket generelt har været under for højt tryk i forhold til belastningen (vægt). Højt tryk resulterer i slid midt på dækkets trædeflade

Det er ved analyse og gennemgang af data konstateret, at dækket er fejlet, da flyet har opnået en hastighed på ca. 110 kts (204 km/t), umiddelbart før den første gummiafsætning på banen.

De aktuelle rester af dækket der viser flat spot og oprindelsen af dæksprængningen

Under acceleration i forbindelse med start sprængtes venstre dæk ved ca. 110 kts (204 km/t). Dæksprængningen var forårsaget af den svækkede struktur i dækket grundet nedslidning (flat spot) til 4 lag under det maksimalt tilladte. De efterfølgende vibrationer og rystelser, som opstod pba. sprængningen resulterede i et overbelastningsbrud i venstre drag brace fitting, hvorved venstre drag brace løsrev sig og svingede ned og fik kontakt med banen. Efter at flyet var sikkert i luften, fulgte en længere problemløsningsproces, der involverede erfarne piloter og teknikere, samt fabrikanten i USA via telekonference. Fejlfindingen varede frem til umiddelbart før den kontrollerede ejection over åbent farvand, hvor det stod klart, at der ikke var andre acceptable muligheder, grundet drag brace som hang lavere end hovedhjulene. Desuden stod venstre hovedhjul på tværs af landingsretningen.

Flyvehavarikommissionens anbefalinger fordeler sig i store træk i tre grupper. For det første omhandler de tiltag, der skal forbedre undervisning, procedurer og kontrol af dæk. Dernæst drejer det sig om tiltag, der kan forstærke drag brace fitting. Endelig fremsætter Flyvehavarikommissionen anbefalinger om optimeringer i forbindelse med forhold ved ejection og om udveksling af information mellem brugernationerne.
